COMUNE DI BEDANO

Messaggio Municipale no. 09/2023

concernente la richiesta di un credito di fr. 615'000 per il risanamento dei ponti stradali su via Cantonale, via San Rocco e del ponte pedonale su via Vallone

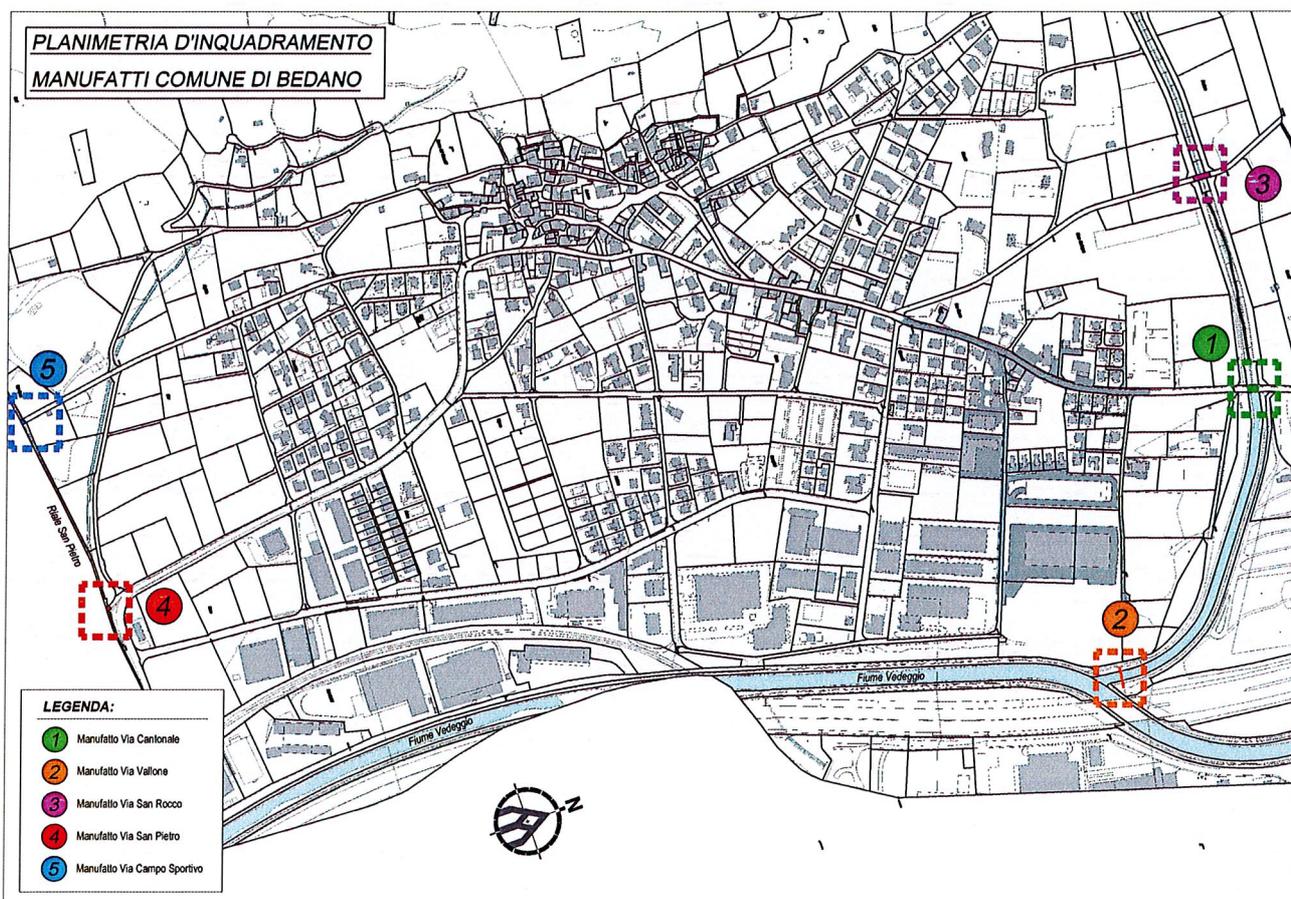
La seguente planimetria riporta l'ubicazione dei manufatti presenti sul territorio:

1. Ponte stradale su via Cantonale nei pressi della Casa anziani Stella Maris;
2. Ponte pedonale su via Vallone nei pressi dell'autostrada;
3. Ponte stradale su via San Rocco;
4. Ponte stradale su via San Pietro;
5. Ponte stradale su via Campo Sportivo.

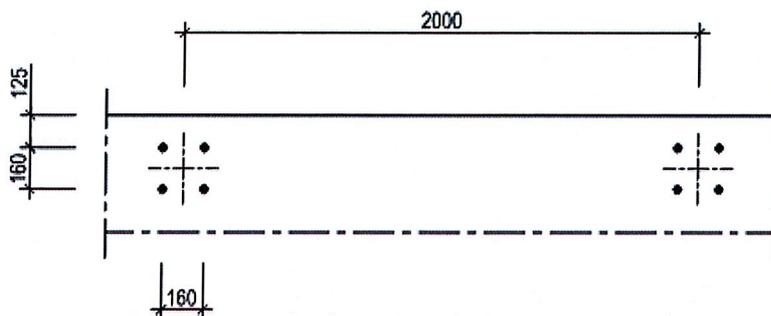
STAFFA - VISTA 1.25

3.4. Progetto staffe di ancoraggio barriere elastiche.

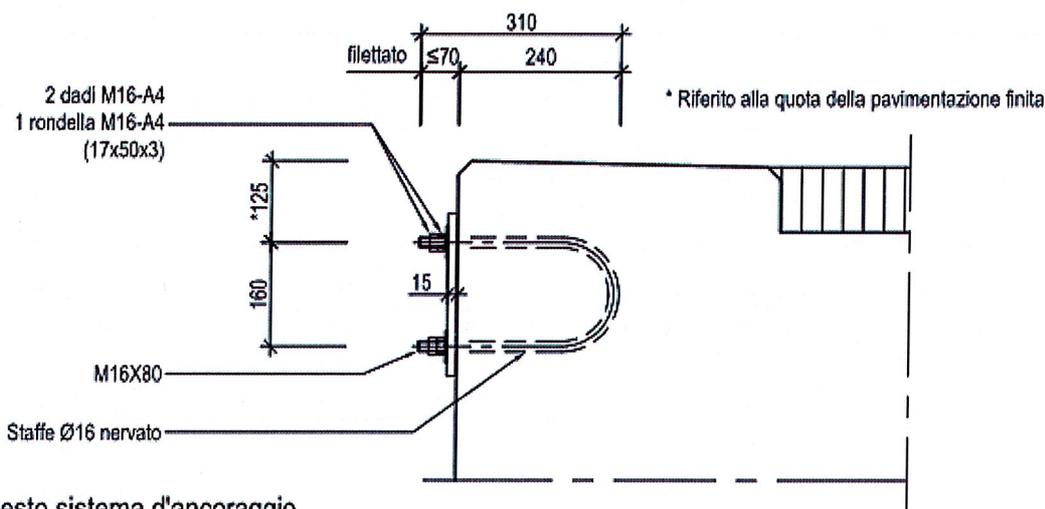
STAFFA - SEZIONE 1:10

L'utilizzo di questo sistema d'ancoraggio
è autorizzato solo in casi eccezionali
(Vedi piano no. 6.131)

Qualità acciaio staffa o barra

- qualità A4 (anche per il gruppo FA)
- classe di resistenza 70
- classe di resistenza alla corrosione: KWK 3 (PREN ≥ 23)
- filetto M16 x 80 mm rullato
